AJUNTAMENT DE VIC - Decret

Assumpte: Desestimar la sol·licitud de reconeixement de responsabilitat patrimonial - I.Y.R.

### **Annex fotogràfic**

Fotografies preses el 6 de febrer de 2024

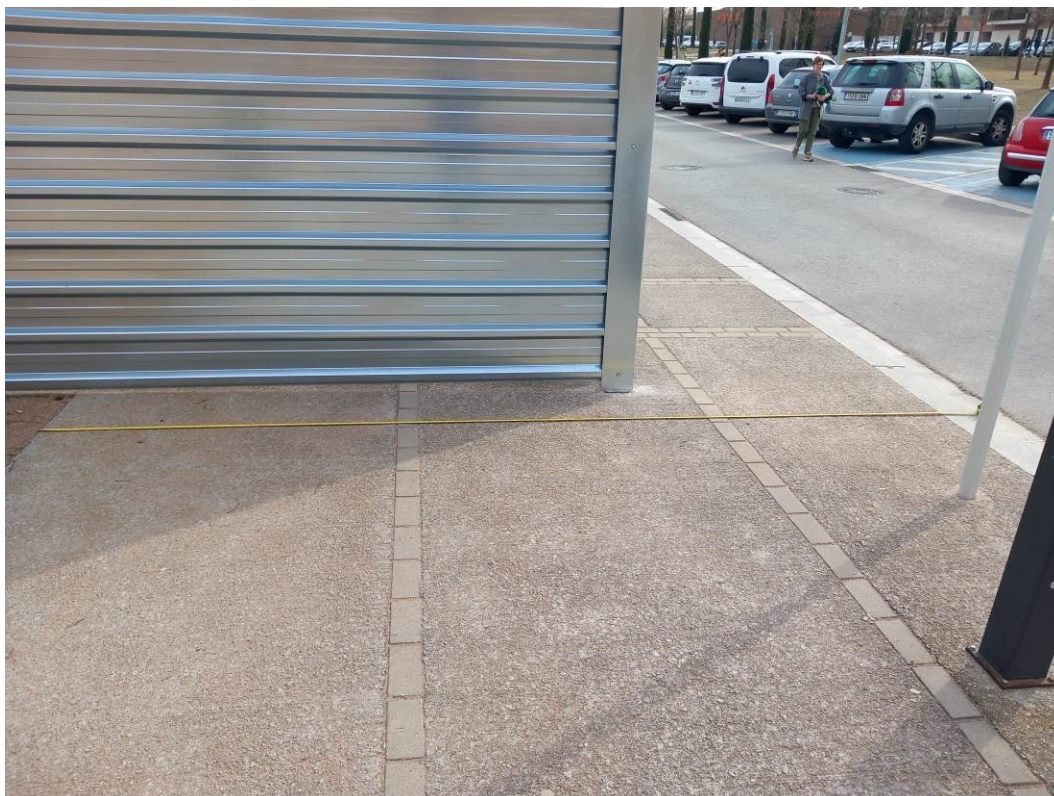
Amplada total de la vorera: 4,10 m

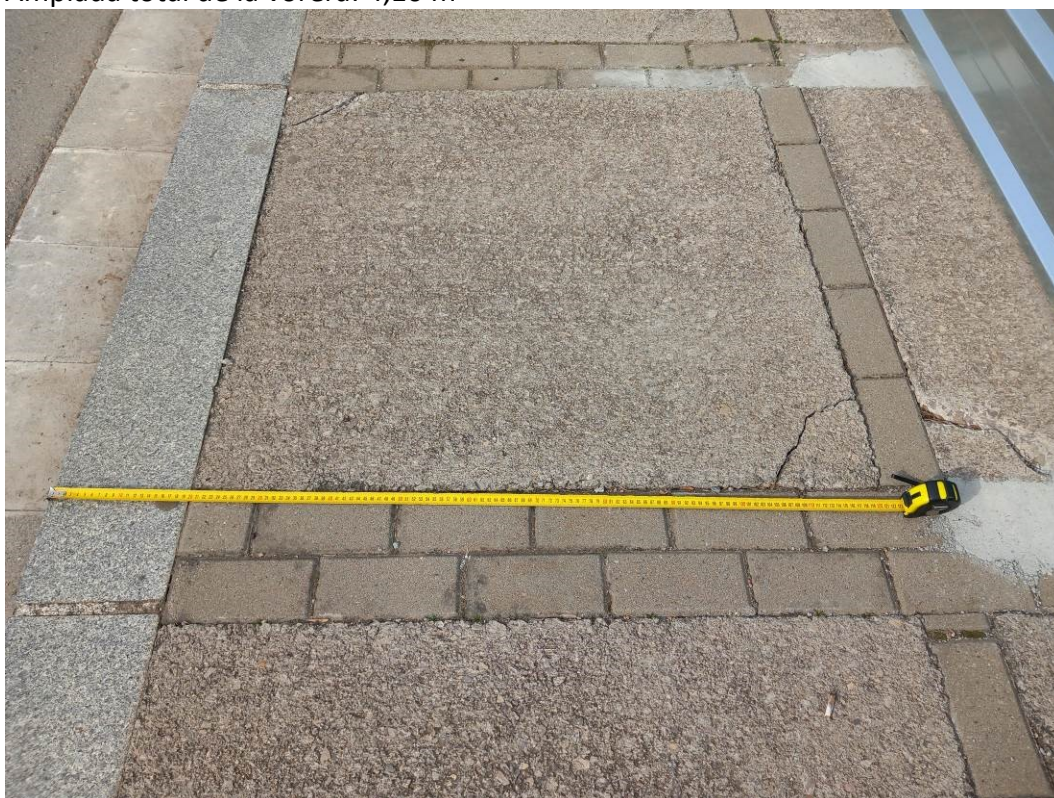
- Mides del desperfecte: Desnivell entre el paviment de la vorera de 4 cm en el punt més desfavorable.
- Espai lliure de pas sense afectació del desperfecte: 1,20 m
- Actuació de l'Ajuntament: Avisar immediatament a la propietat de l'arbre que ha causat el desperfecte.
- Propietària de l'arbre causant del desperfecte: JOCAMAR2016, SL NIF: B66784224
- Actuació de la propietat en ser avisada per l'Ajuntament: Es talla l'arbre i es fa una rampa de morter per suavitzar el desnivell.
- Estat actual de la vorera: S'ha col·locat una tanca perimetral de xapa metàl·lica a la vorera que deixa lliure 1,50 m de vorera degut a l'imminent inici d'obres d'edificació del solar.
- Fotografies anteriors a la reparació: Annex informe pericial inclòs a l'expedient.
- Fotografies estat actual: S'adjunten a l'informe.

Amplada lliure de pas sense desperfecte: 1,20 m

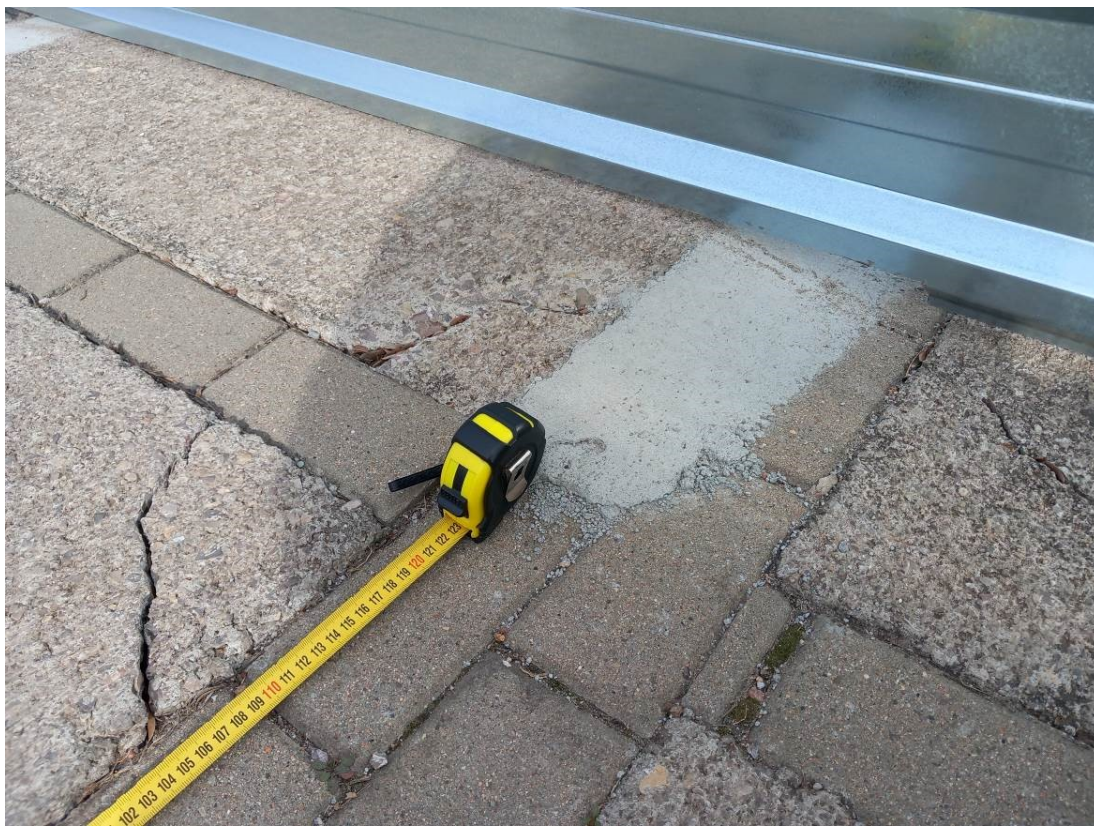
Rampa feta de morter per suavitzar el desnivell executada per JOCAMAR2016, SL.

Un cop l'Ajuntament va tenir constància del desperfecte va avisar immediatament a JOCAMAR2016, SL perquè reparés el desperfecte que havia causat, la qual va actuar ràpidament.

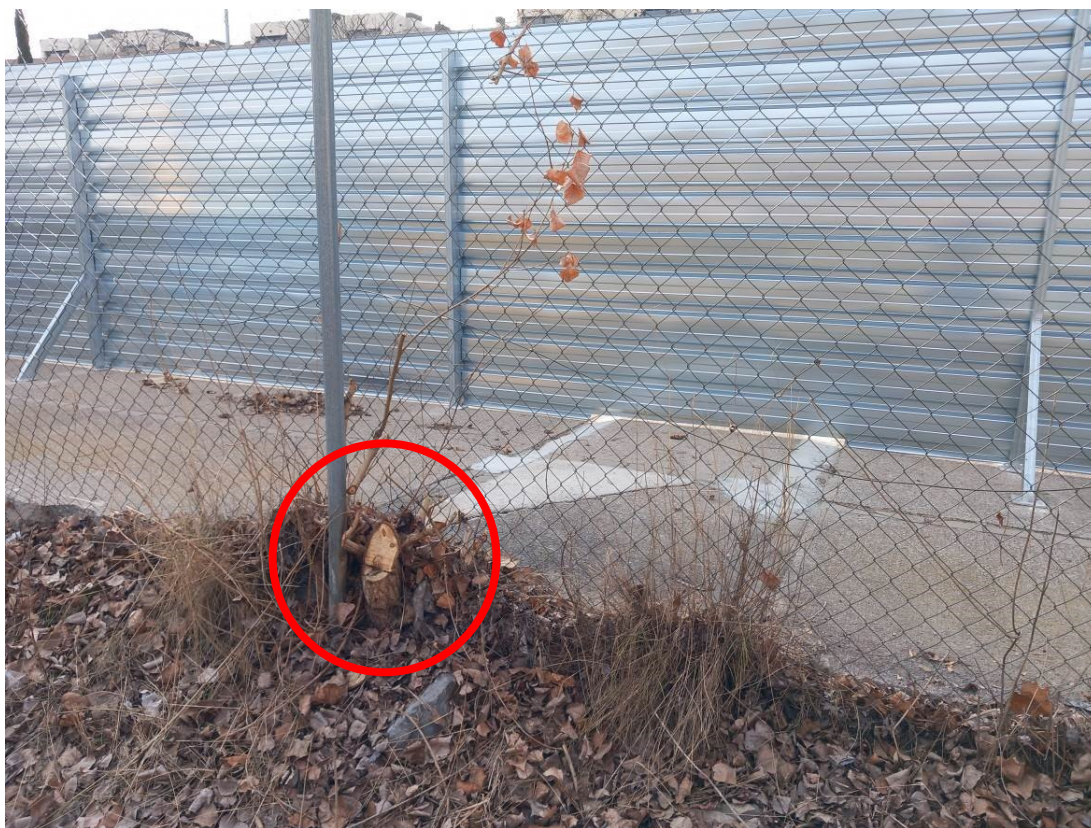
- Via: vorera del c. de Josep Maria Sert davant del solar sense edificar del núm. 18.
- Titularitat de la via i manteniment: Ajuntament de Vic
- Mida total de la vorera: 4,10 m
- Característiques del desperfecte: Aixecament del paviment de formigó provocat per les arrels d'un arbre que neix a un solar de propietat privada.

Soca de l'arbre nascut a l'interior del solar privat que ha provocat el desperfecte. Fotografia presa des de l'interior del solar on es pot comprovar que l'arbre ha estat tallat recentment."
