AJUNTAMENT DE VIC - Decret

Assumpte: Desestimar la sol·licitud de reconeixement de responsabilitat patrimonial - I.Y.R.

Annex fotogràfic

Fotografies preses el 6 de febrer de 2024

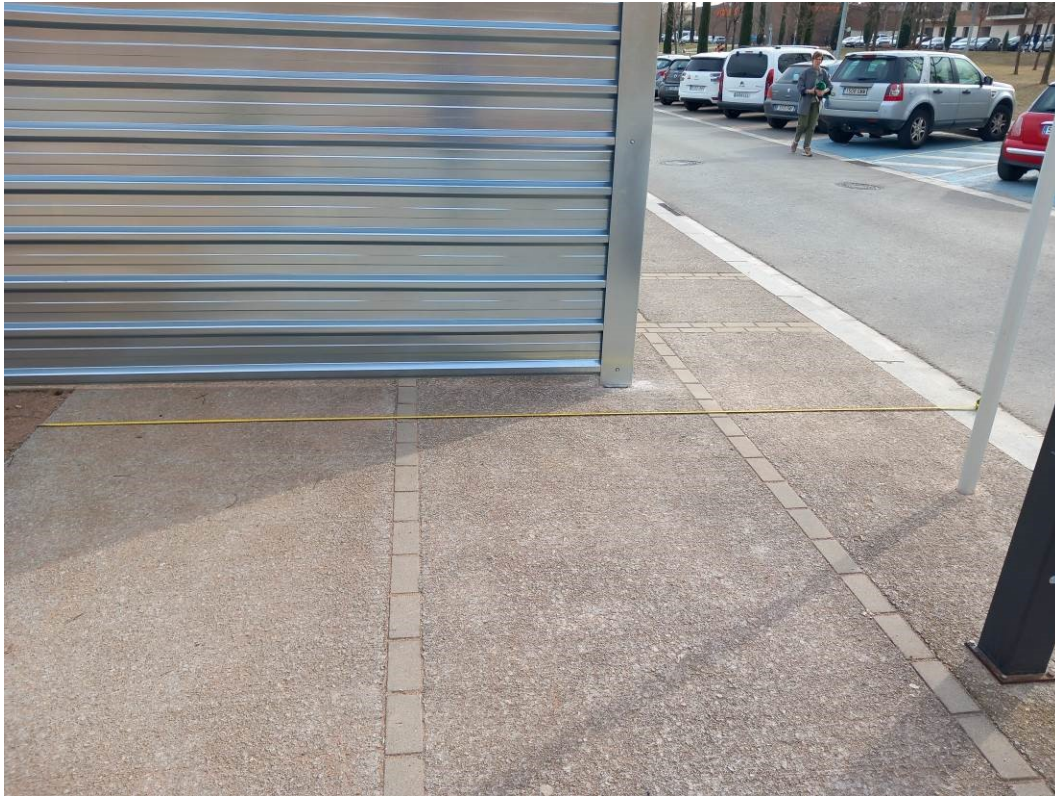
Amplada total de la vorera: 4,10 m

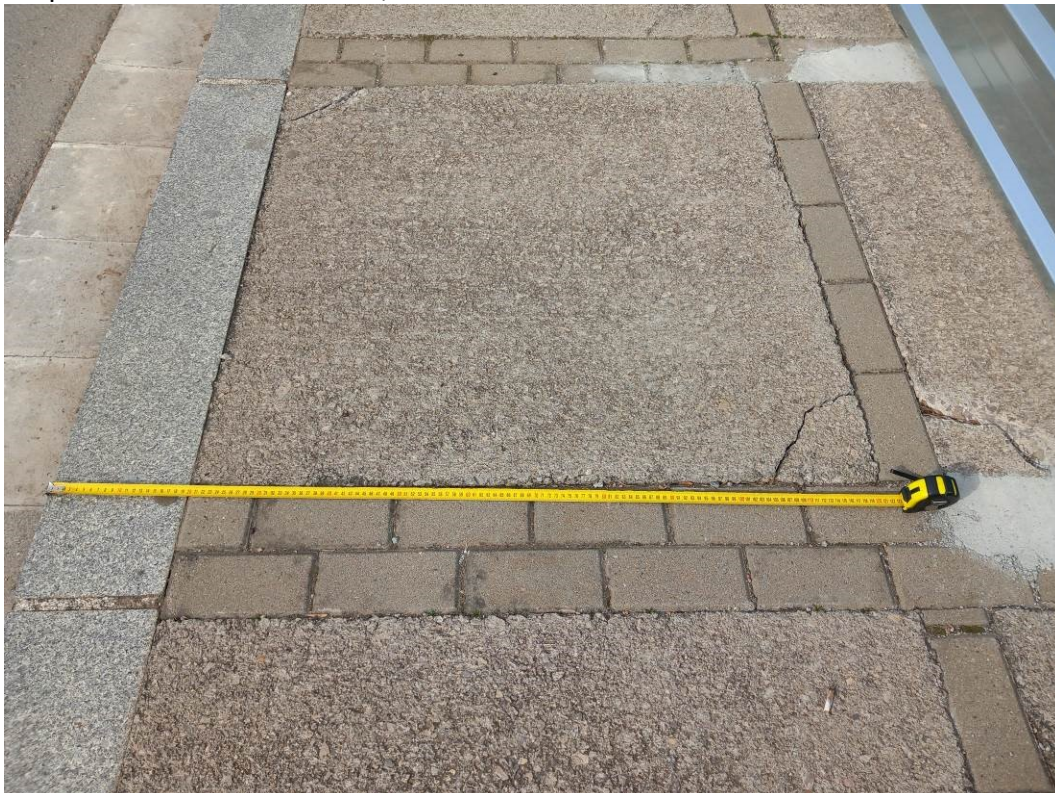
- Mides del desperfecte: Desnivell entre el paviment de la vorera de 4 cm en el punt més desfavorable.
- Espai lliure de pas sense afectació del desperfecte: 1,20 m
- Actuació de l'Ajuntament: Avisar immediatament a la propietat de l'arbre que ha causat el desperfecte.
- Propietària de l'arbre causant del desperfecte: JOCAMAR2016, SL NIF: B66784224
- Actuació de la propietat en ser avisada per l'Ajuntament: Es talla l'arbre i es fa una rampa de morter per suavitzar el desnivell.
- Estat actual de la vorera: S'ha col·locat una tanca perimetral de xapa metàl·lica a la vorera que deixa lliure 1,50 m de vorera degut a l'imminent inici d'obres d'edificació del solar.
- Fotografies anteriors a la reparació: Annex informe pericial inclòs a l'expedient.
- Fotografies estat actual: S'adjunten a l'informe.

Amplada lliure de pas sense desperfecte: 1,20 m

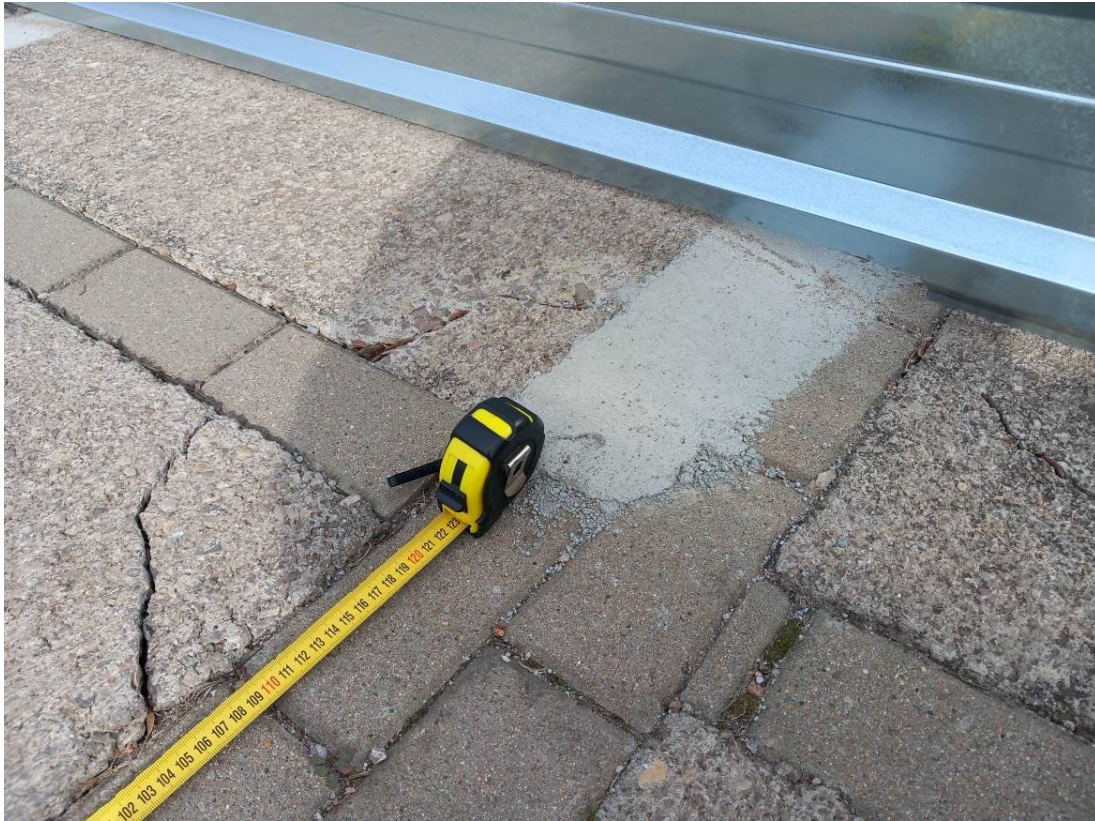
Rampa feta de morter per suavitzar el desnivell executada per JOCAMAR2016, SL.

Un cop l'Ajuntament va tenir constància del desperfecte va avisar immediatament a JOCAMAR2016, SL perquè reparés el desperfecte que havia causat, la qual va actuar ràpidament.

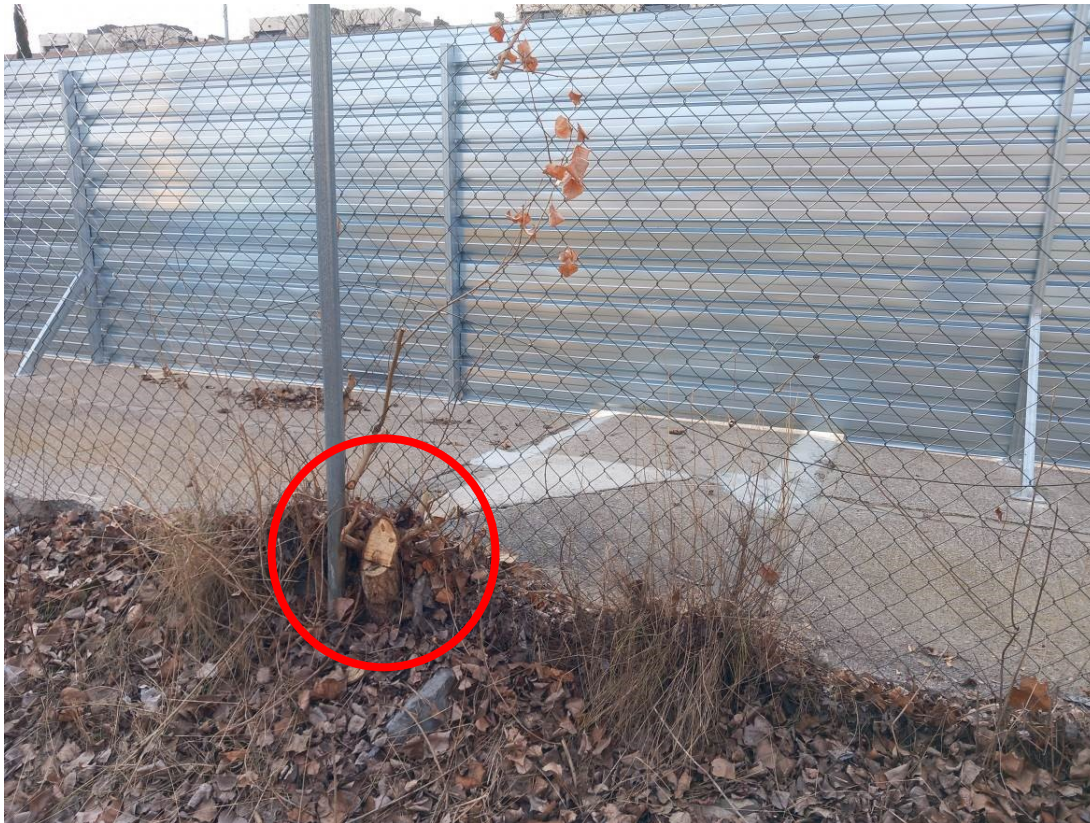
- Via: vorera del c. de Josep Maria Sert davant del solar sense edificar del núm. 18.
- Titularitat de la via i manteniment: Ajuntament de Vic
- Mida total de la vorera: 4,10 m
- Característiques del desperfecte: Aixecament del paviment de formigó provocat per les arrels d'un arbre que neix a un solar de propietat privada.

Soca de l'arbre nascut a l'interior del solar privat que ha provocat el desperfecte. Fotografia presa des de l'interior del solar on es pot comprovar que l'arbre ha estat tallat recentment.”
