AJUNTAMENT DE VIC - Decret

Número DEC/2010/2025

Assumpte: Desestimar la sol·licitud de reconeixement de responsabilitat patrimonial - M.A.M.G.E.

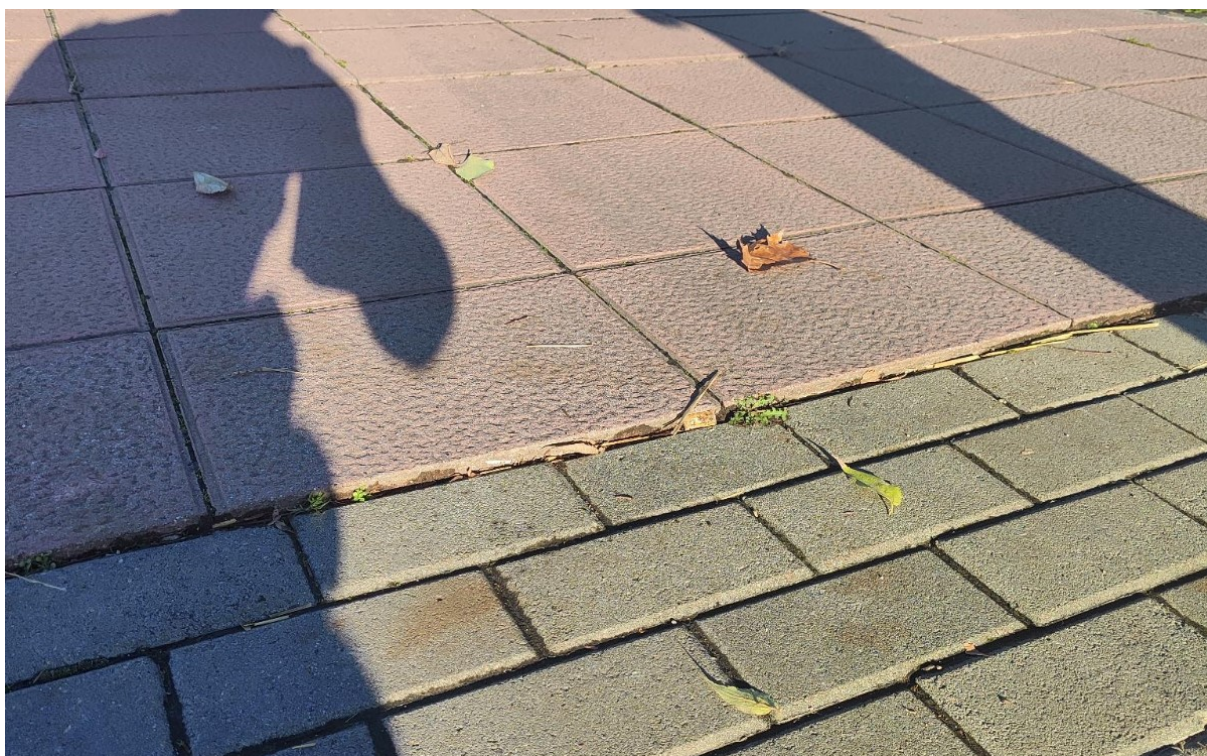
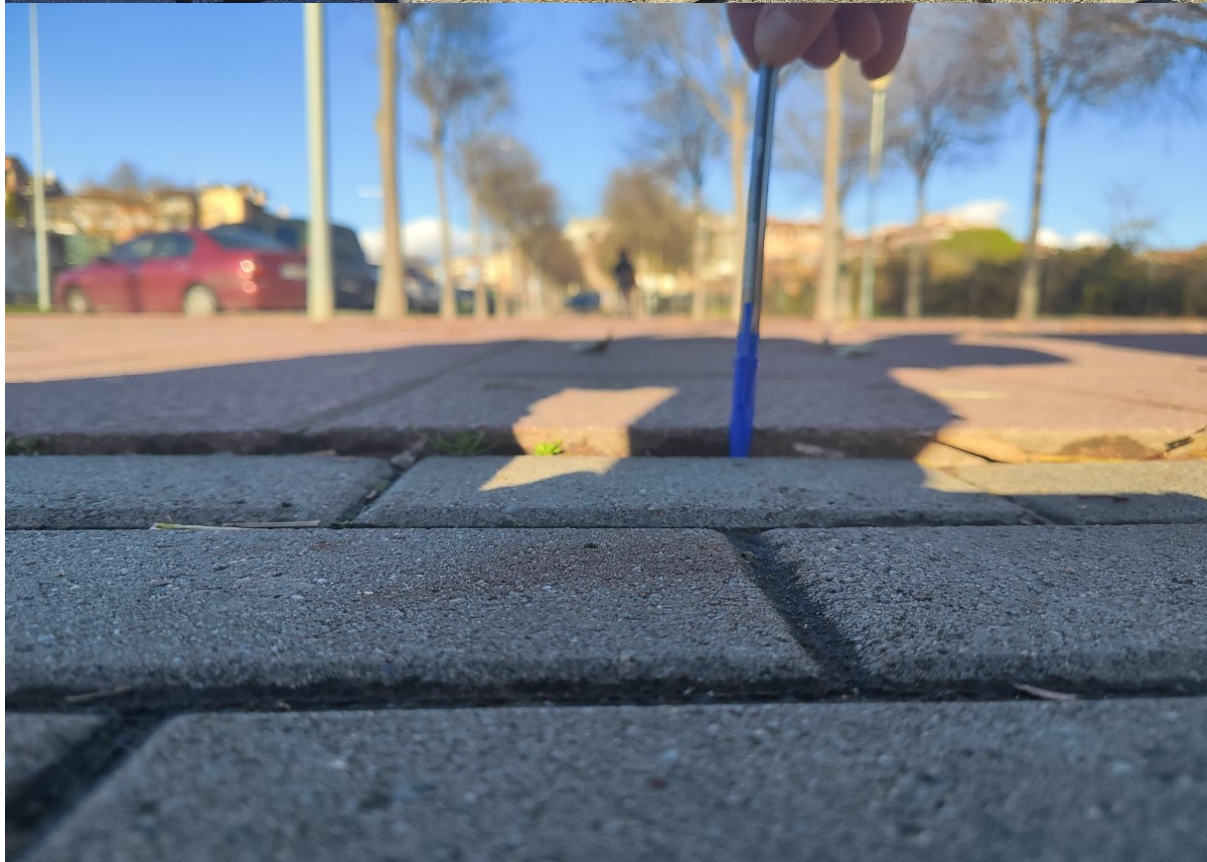
*Que, actualment, el lloc on la interessada va patir la caiguda presenta un petit desnivell tal i com es pot veure a les fotografies preses pels agents actuant:*

- El paviment d'aquest espai públic combina peces de panot rosades i trams amb llambordes prefabricades de formigó. En la línia on es troben els dos tipus de paviment s'ha produït un petit desnivell, amb un màxim d'1,5 cm, pel lleuger enfonsament del tram de llambordes degut a l'assentament que s'ha produït en el terreny al llarg dels anys.

Considero oportú que es doni trasllat de l'informe a l'Organisme Autònom Xarxa de Serveis Urbans de l'Ajuntament de Vic perquè en tingui coneixement i, si ho creu convenient, executi la mesura correctora corresponent."
