ESTAT ECOLÒGIC DELS CURSOS FLUVIALS D'OSONA

MEMÒRIA DE L'ANY 2019

Centre d'Estudis dels Rius Mediterranis

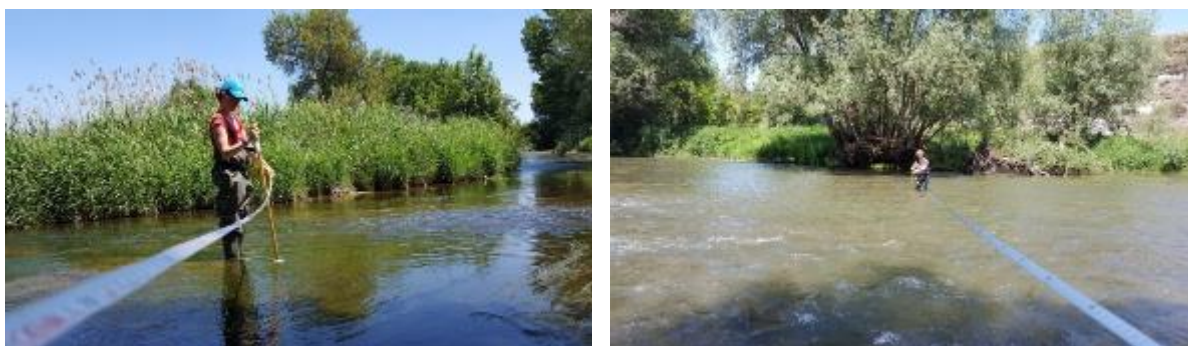
Figura 3. Mesura de la velocitat de l'aigua amb un correntímetre de molinet –model FP101 de Global Water-, l'amplada i la profunditat del riu per obtenir el cabal.

A cada punt i data de mostreig s'hi fa una estimació del cabal del riu sempre que sigui possible prendre les mesures de fondària i velocitat de l'aigua mitjançant un transsecte transversal. El cabal es mesura de manera directa d'acord amb el mètode velocitat-àrea (Hauer i Lamberti, 2006) i per mitjà d'un correntímetre de molinet –model FP101 de Global Water- (Figura 3). En el cas que el cabal no es pugui mesurar *in situ* (per dificultats del mostreig, cabal molt elevat, etc.) es té en compte la dada de l'estació d'aforament més propera.

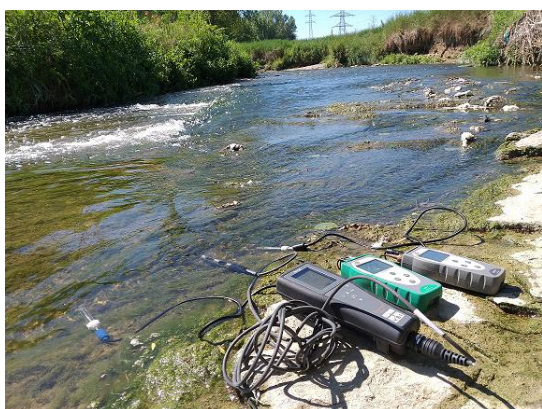
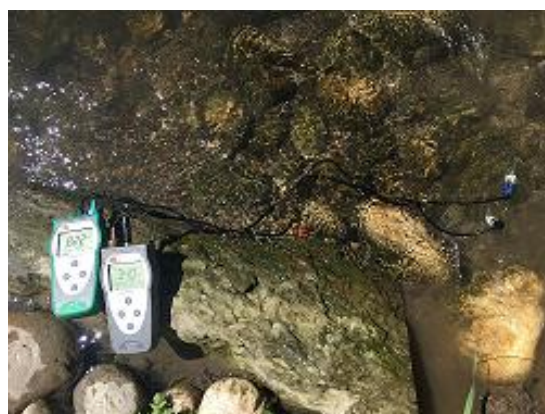
Figura 4. Sondes de conductivitat elèctrica, pH, temperatura i oxigen dissolt. Mesures preses *in situ* cada dia de mostreig.

Al camp i sempre de manera puntual –durant uns quants minuts de lectura- es mesuren els paràmetres següents per mitjà de sondes específiques (Figura 4):

- la conductivitat elèctrica
- el pH
- l'oxigen dissolt
- la temperatura de l'aigua

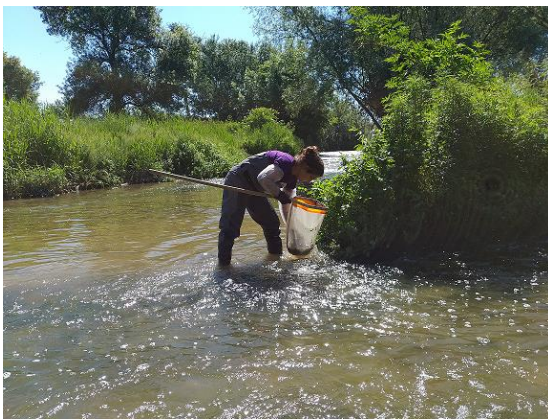
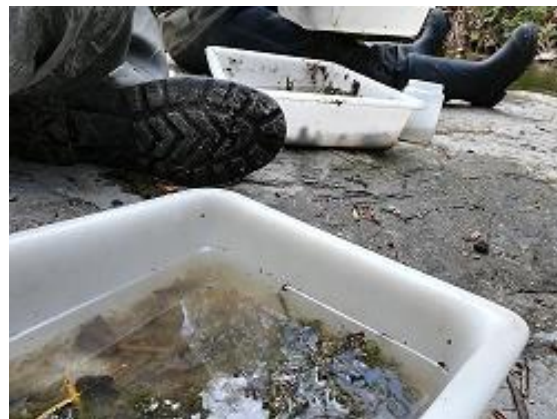
Figura 5. Investigadora del CERM fent un mostreig de macroinvertebrats aquàtics –imatge de l'esquerra- i detall de la mostra recollida –imatge de la dreta-.

A cada punt i data de mostreig es fa un mostreig semiquantitatiu multihàbitat de macroinvertebrats en un tram que fa entre 50 i 300 metres de longitud en funció de l'amplada del tram de riu. El mostreig es porta a terme amb l'ajut d'un salabre de 250 µm de diàmetre de porus (Figura 5). Al camp, *in situ*, s'efectua una classificació prèvia de la mostra, que es conserva amb alcohol al 70% i posteriorment es revisa al laboratori amb una lupa binocular. Els macroinvertebrats es determinen com a mínim fins a categoria de família; aquesta és una categoria taxonòmica suficient per a estudis de la qualitat de les aigües.

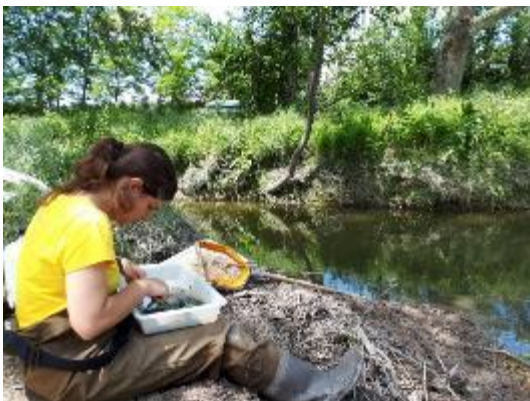
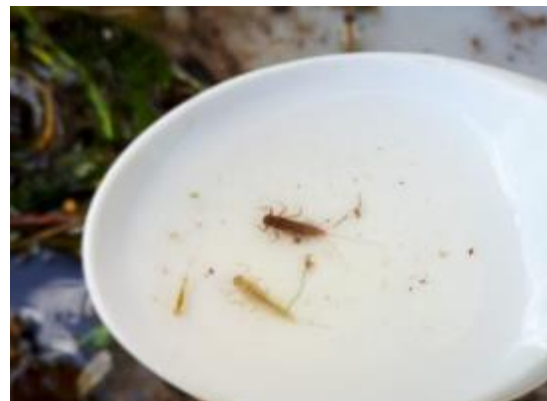
Figura 6. Investigadora del CERM fent la preclassificació al camp –imatge de l'esquerra- i detall de dues efímeres de les famílies dels bêtids i leptoflèbids.

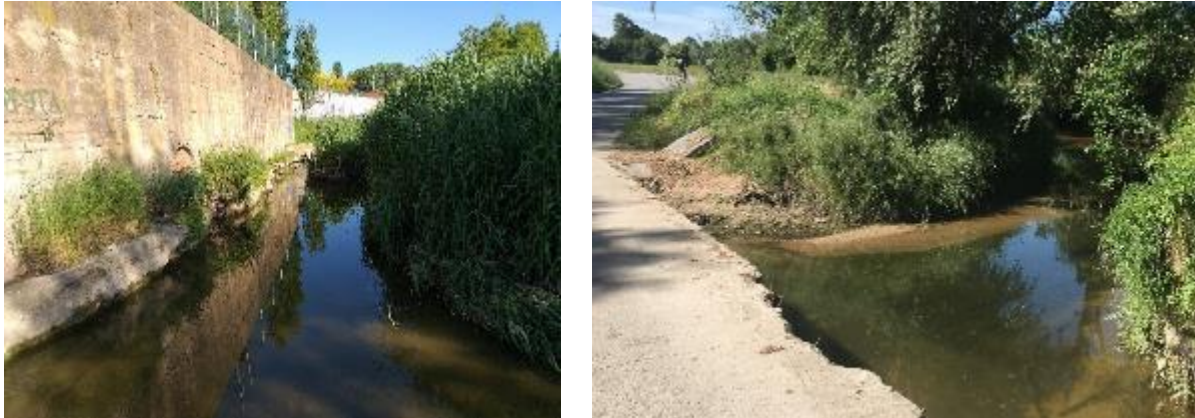
Figura 12. Trams fluvials de la comarca d'Osona amb hàbitats homogenis: riu Meder al nucli urbà de Vic (Te2) l'estiu de 2019 -imatge de l'esquerra- i el Gurri a Senferm (Vic) (Te5) l'estiu de 2019 -imatge de la dreta-.

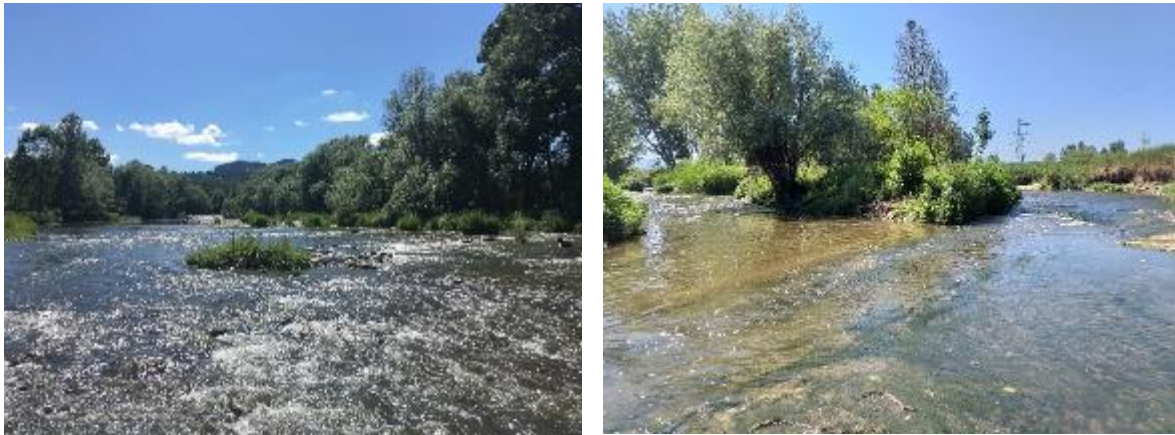
Figura 13. Trams fluvials de la comarca d'Osona amb hàbitats heterogenis: riu ter a Gallifa (les Masies de Voltregà) (Te24) la primavera de 2019 -imatge de l'esquerra- i el Gurri aigua avall del pont de l'Eix Transversal (Te7) la primavera de 2019 -imatge de la dreta-.

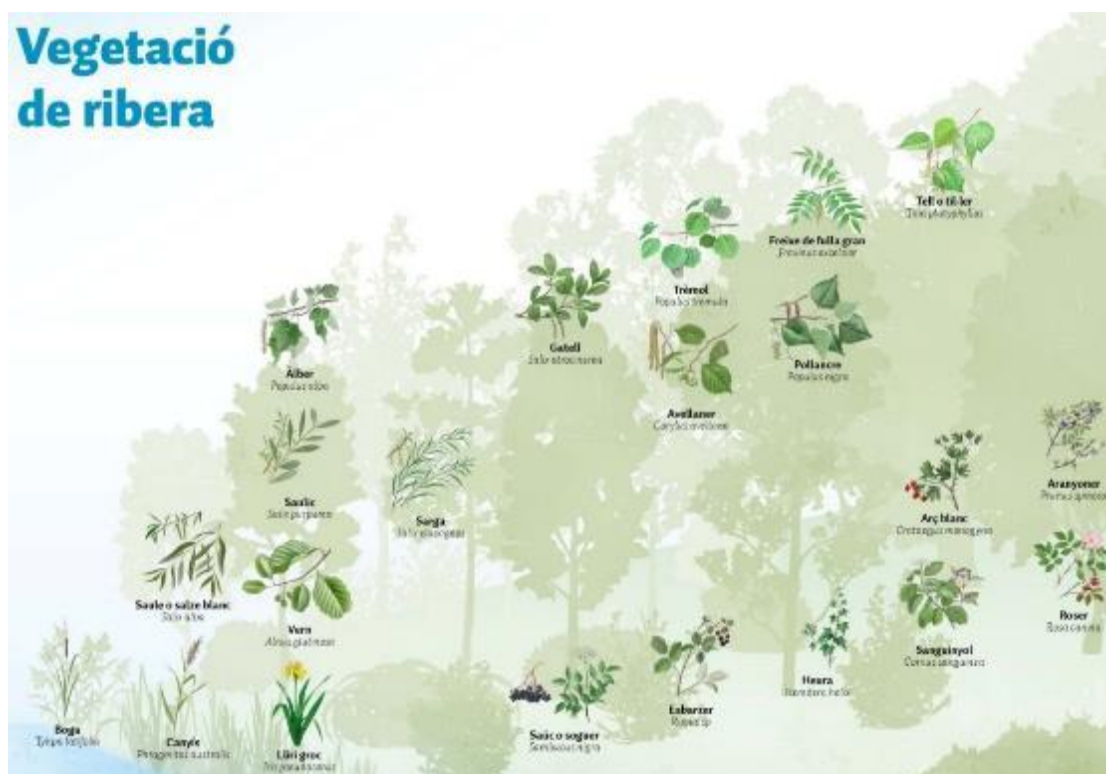
Figura 14. Esquema amb les espècies autòctones d'arbres i arbusts més representatives del bosc de ribera de la Plana de Vic. Font: <http://www.museudelrriu.cat/coneixelriu/vegetacio-de-ribera.php>.

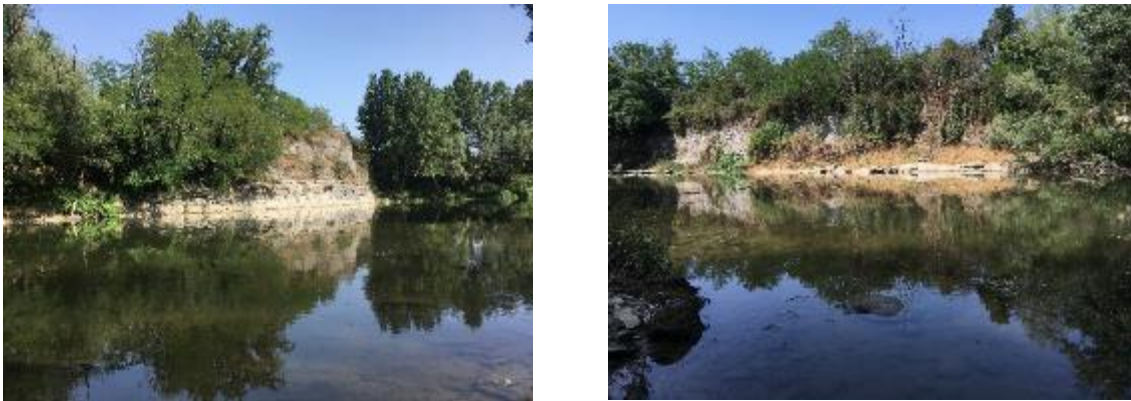
Figura 16. Trams fluvials d'Osona amb un bosc de ribera ben consolidat: el Ter al meandre del Gelabert, riu avall de Manlleu (Te17), aigua amunt -imatge de l'esquerra- i aigua avall -imatge de la dreta-.

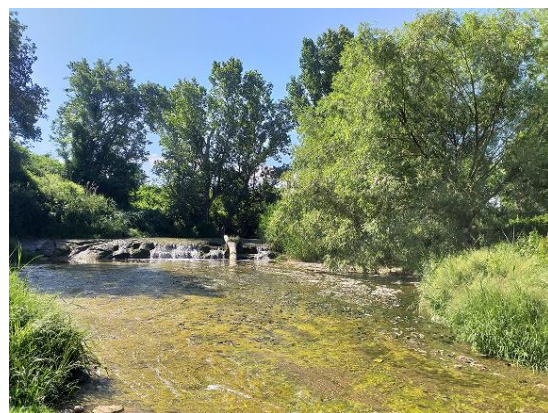
D'altra banda, al punt situat aigua amunt de la font dels Frares (Gu3; QBR: 90), es considera que hi caldria un reforç de plantació a la riba dreta, amb alguns arbustos autòctons com aranyoner (*Prunus spinosa*), sanguinyol (*Cornus sanguinea*), etc. i uns quants arbres, com seria el salze blanc (*Salix alba*) i el vern (*Alnus glutinosa*).

Aigua avall de la font dels Frares (Gu2; QBR: 90), s'hi detecta algun peu de freixe de fulla petita (*Fraxinus angustifolia*) provinent d'alguna replantació, que no es exactament l'espècie de freixe que hi correspon. Es podrien substituir per freixes de fulla gran (*Fraxinus excelsior*). A banda, caldria eliminar alguns peus que queden pendents de plàtans (*Platanus x hispanica*) i pollancre al·lòctons (*Populus deltoides*) ara que la resta de peus d'arbres de la restauració feta anys enrere ja tenen un port arbori suficient i eliminar-los no suposaria un impacte a l'estructura del bosc de ribera.

Figura 18. Trams del riu Gurri a l'entorn de la font dels Frares, entre Vic i Santa Eugènia de Berga, aigua amunt (Gu3), a la dreta, i aigua avall (Gu2), a l'esquerra. Primavera del 2019.

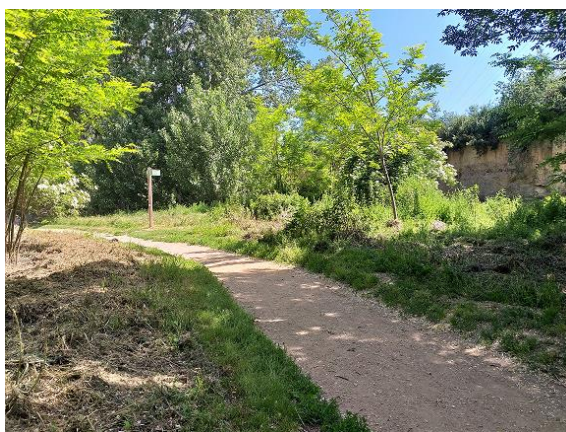
Aigua avall, a la zona de l'horta fonda (Gu6; QBR: 90), la qualitat del bosc de ribera s'hi manté bona. El grau de cobertura es manté molt alt i la presència d'arbres (en un 75%) amb sotabosc arbustiu (cobertura superior al 50%), és indicativa d'una zona de ribera ben conservada que tendeix a la maduresa. La presència d'espècies d'arbres i arbustos autòctons també és molt important. Hi destaquen freixe de fulla gran (*Fraxinus excelsior*), tell o til·ler (*Tilia platyphyllos*), vern (*Alnus glutinosa*), salze blanc (*Salix alba*), om (*Ulmus minor*), algun peu de freixe de fulla petita (*Fraxinus angustifolia*), esbarzer (*Rubus* sp.) i arç blanc (*Crataegus monogyna*). Hi destaca la presència més abundant que en els trams superiors d'espècies invasores formant comunitats com la carolina (*Populus deltoides*), noguera (*Juglans regia*), plàtan (*Platanus x hispanica*) i vimetera (*Salix fragilis*). Tot aquest conjunt d'espècies invasores caldria eliminar-los i substituir-los per espècies d'arbres i arbustos autòctons com el tell de fulla gran (*Tilia platyphyllos*), aurons (*Acer campestre*), freixes de fulla gran (*Fraxinus excelsior*), etc. D'altra banda, convindria també millorar la connectivitat entre l'àrea de ribera i els camps adjacents. S'hi podrien afegir fileres de roure maartinenc (*Quercus pubescens*) al límit amb els camps.

Figura 21. Tram del riu Gurri a la zona de l'Horta Fonda, Vic (Gu6). Primavera del 2019.

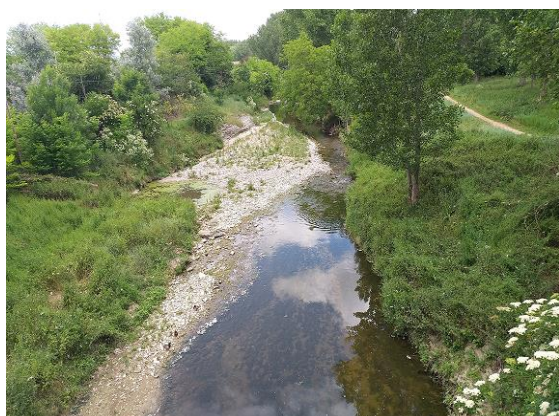
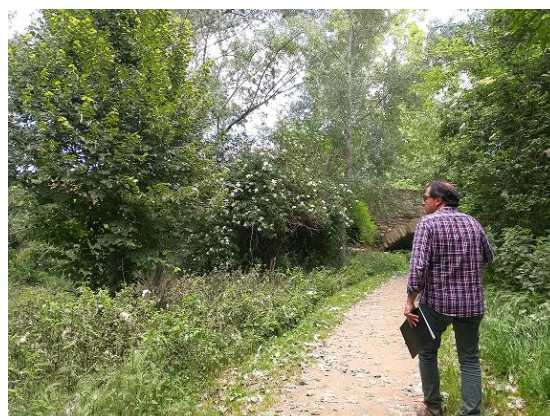
Finalment, en relació amb l'avaluació dels trams del riu Gurri restaurats per l'Ajuntament de Vic, s'ha avaluat el tram del Gurri entre el torrent del Cantarell i el pont del Bruguer (Gu7; QBR: 90). La cobertura i l'estructura de la cobertura vegetal són molt bones a tot aquest sector, tant pel que fa a arbres com a arbustos. No obstant això, la connectivitat amb el bosc adjacent és inferior al 25%: caldria intentar solucionar-ho, per exemple, posant una línia d'arbres, com ara de roure martinenc (*Q. pubescens*), entre el camí i els camps agrícoles del voltant. A la zona de ribera hi destaquen espècies autòctones com salze blanc (*Salix alba*), freixe de fulla gran (*Fraxinus excelsior*), tell o til·ler (*Tillia platyphyllos*), saüc (*Sambucus nigra*), esbarzer (*Rubus* sp.), vidalba (*Clematis vitalba*), entre d'altres. Tot i així, la presència d'espècies invasores també hi és força important amb presència de plàtans (*Platanus x hispanica*), carolines (*Populus deltoides*), robínies (*Robinia pseudoacacia*) i canya (*Arundo donax*). Caldria eliminar-les, sobretot aigua amunt del pont del Bruguer per evitar problemes d'inundabilitat amb el mateix pont, i substituir-les a la resta de tram per espècies d'arbres i arbustos autòctons.

Figura 22. Tram del riu Gurri entre el torrent del Cantarell i el pont del Bruguer, Vic (Gu7). Primavera del 2019.

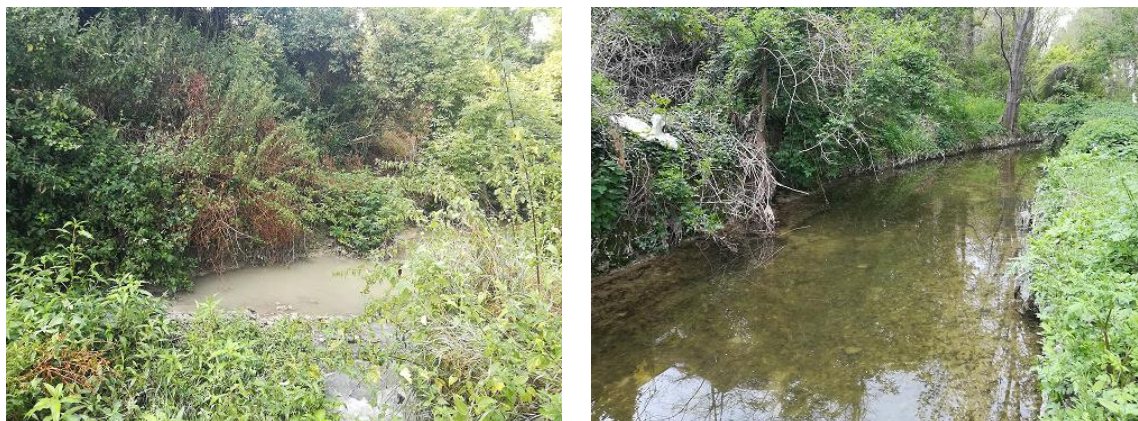
El Meder a la Guixa (Me2/Te1; QBR: 60), la seva qualitat és mediocre a causa de l'activitat agrícola del seu entorn que en limita la zona de ribera, molt encaixonada en aquest tram, i amb una cobertura i estructura de la vegetació molt millorable. No obstant això, la poca vegetació de ribera que s'hi detecta està formada per arbres i arbustos autòctons com pollancre (*Populus nigra*), freixes de fulla gran (*Fraxinus excelsior*), saüc (*Sambucus nigra*),

heura (*Hedera elix*) i esbarzer (*Rubus* sp.) que fa augmentar l'índex de qualitat del bosc de ribera. En aquest tram s'aconsellaria millorar-ne el grau de cobertura mitjançant la plantació de més espècies d'arbres i arbustos autòctons, de manera que quedés una zona de ribera ampla i amb una bona densitat d'arbres i arbustos. Possiblement es podria parlar amb la propietat dels camps adjacents per mirar d'establir-hi algun tipus d'acord de custòdia per a la millora de la biodiversitat a les ribes del Meder.

Figura 24. Tram del riu Meder a la Guixa (Me2). Primavera del 2019.

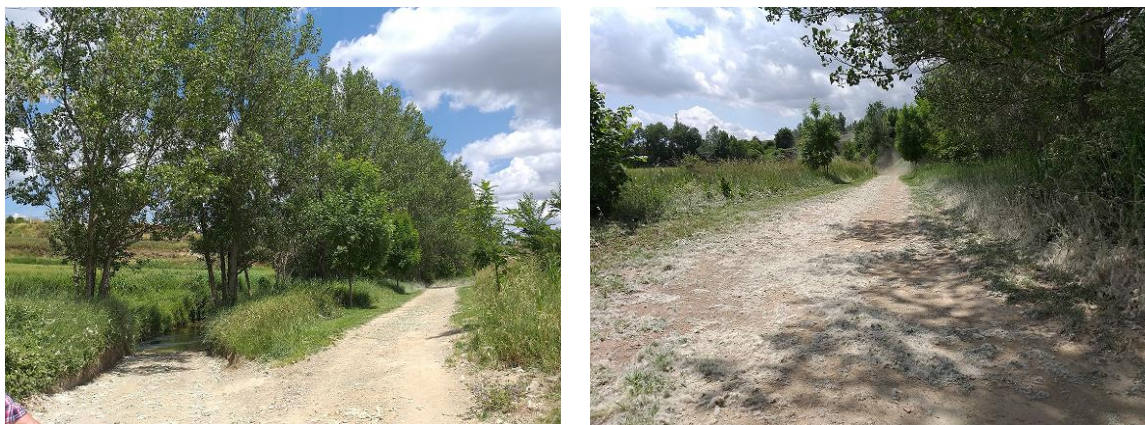
Al Meder (entre N-152/C-17) a Fontcoberta (Me2; QBR: 80), on l'Ajuntament de Vic ha dut a terme actuacions de millora i restauració ambiental del bosc de ribera, la qualitat és bona. S'hi ha millorat substancialment la cobertura i l'estructura de la vegetació de ribera així com la presència d'espècies d'arbres i arbustos autòctons. Hi destaquen espècies com salze blanc (*Salix alba*), gatell (*Salix atrocinerea*), saüc (*Sambucus nigra*), tell (*Tillia platyphyllos*), freixe de fulla gran (*Fraxinus excelsior*), om (*Ulmus minor*), arç blanc (*Crataegus monogyna*), sanguinyol (*Cornus sanguinea*), heura (*Hedera elix*) i esbarzers (*Rubus* sp.).

Figura 25. Tram del riu Meder entre N-152/C-17, a Fontcoberta, Vic (Me3). Primavera del 2019.

Malgrat els esforços en el projecte de restauració i, tot i obtenir una qualitat del bosc de ribera bona, es podria millora eliminant algunes clapes d'arbres al·lòctons invasors com la canya (*Arundo donax*) o les carolines (*Populus deltoides*) que n'hi ha forces en alguna zona del tram estudiat. Es podrien tallar i substituir per arbres i arbustos d'espècies autòctones com ja es va fer en el projecte de restauració.

Per altra banda, i també com a actuació per a millorar la qualitat general de la vegetació del tram, es podria reduir l'amplada del camí, evitant així la circulació de vehicles motoritzats així com també evitar desbrossar tota la vegetació herbàcia de l'espai de ribera. Finalment, i com a millora de la connectivitat amb el bosc adjacent es podria reforçar la franja arbrada entre els camps i el camí amb espècies d'arbres autòctons de segona línia com roures (*Quercus pubescens*) o aurons (*Acer campestre*).

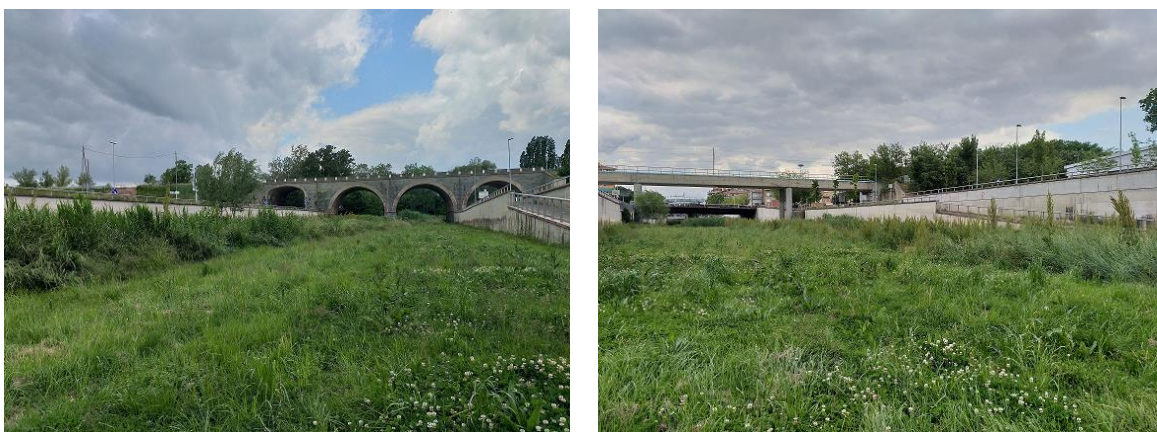
El Meder a l’entorn dels Multicines “El Sucre” (Me4; QBR: 0) està canalitzat per mitjà d’estructures sòlides i d’infraestructures transversals al llit del riu. D’altra banda, es mostra una cobertura nul·la de la zona de ribera, únicament amb la presència d’un sol exemplar de salze blanc (*Salix alba*) en tot el tram i, a la riba, alguns arbusts com esbarzers (*Rubus* sp.) o algun tram, canyís (*Phragmites australis*) i boga (*Tipha latifolia*). També hi ha algun peu d’arbre de robínia (*Robinia pseudoacacia*), espècie al·lòctona i invasora que caldria eliminar per evitar-ne la seva proliferació.

Figura 26. Tram del riu Meder als Multicines Sucre de Vic (Me4). Primavera del 2019.

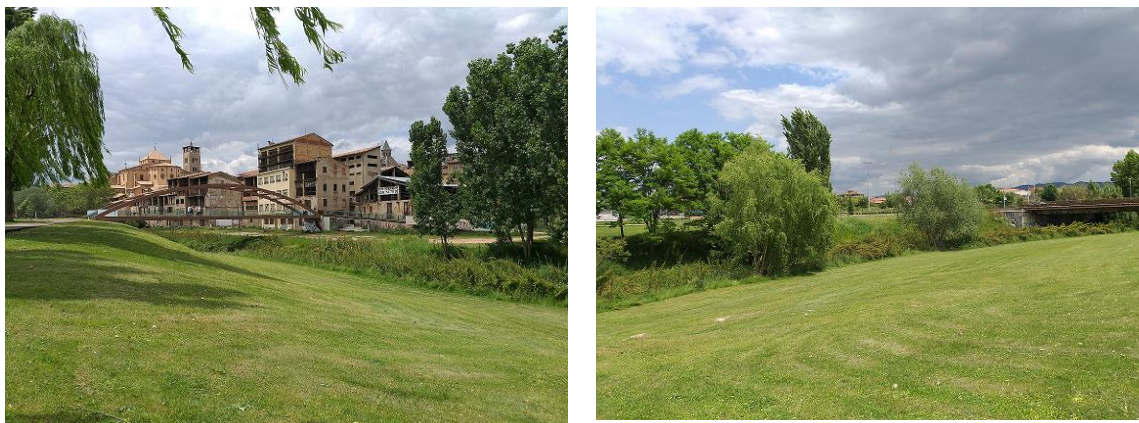
Al Meder a la zona de l'Atlàntida (Me5; QBR:5), la qualitat del bosc de ribera és dolenta, igual que a la resta del nucli urbà de Vic, però no és nul·la. Això és degut a la presència de més arbres i arbustos que a la resta de trams del nucli urbà. No obstant això, la majoria de les espècies que trobem són al·lòctones o invasores com el desmai (*Salix babylonica*), la robínia (*Robinia pseudoacacia*), la canya (*Arundo donax*) o la carolina (*Populus deltoides*). Hi destaca la presència d'alguna peu de salze blanc (*Salix alba*) testimonial.

Figura 27. Tram del riu Meder a l'Atlàntida, a Vic (Me5). Primavera del 2019.

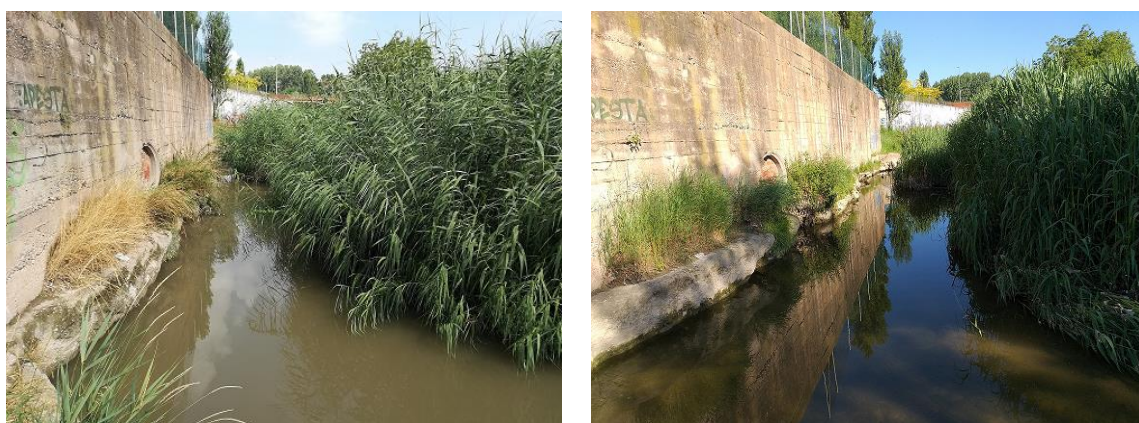
El Meder a l'entorn de l'antiga fàbrica de Genís Antel (Me6/Te2; QBR: 0) no té espai suficient on desenvolupar-hi un bosc de ribera. Hi destaca únicament la presència de canyissar i bogar a tot el tram però amb una riba molt degradada i absència total d'arbres i arbustos. La connectivitat amb la resta de l'ecosistema és impossible perquè el riu es troba encaixonat entre dos murs molt alts i estrets, que hi impedeixen del tot la proliferació de vegetació de ribera. S'hi recomana implementar-hi mesures de rehabilitació per millorar la configuració de les ribes i la llera, eliminar el mur de formigó d'aigües baixes i les rescloses, que només tenien una justificació estètica (però no ecològica), fent que l'aigua hi pugui córrer més.

Figura 28. Tram del riu Meder a la passera de Genís Antel, a Vic (Me6). Primavera del 2019.

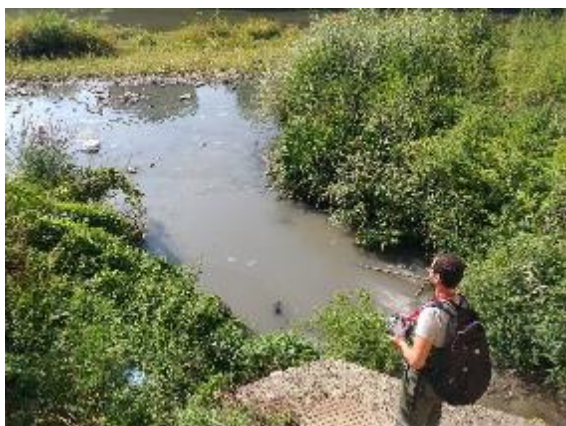
Figura 43. Moment de la presa de dades amb el vaixell INTCATCH a la fuga d'aigua residual del carrer Sant Martí cap al riu Ter, al passeig del Ter de Manlleu (19/09/19)

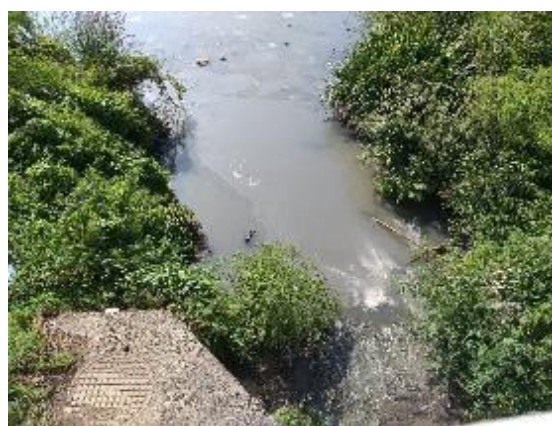
Figura 44. Sobreexidor del canal industrial amb sortida d'aigua residual, al capdavall del carrer Sant Martí cap al riu Ter, al passeig el Ter de Manlleu (19/09/19)

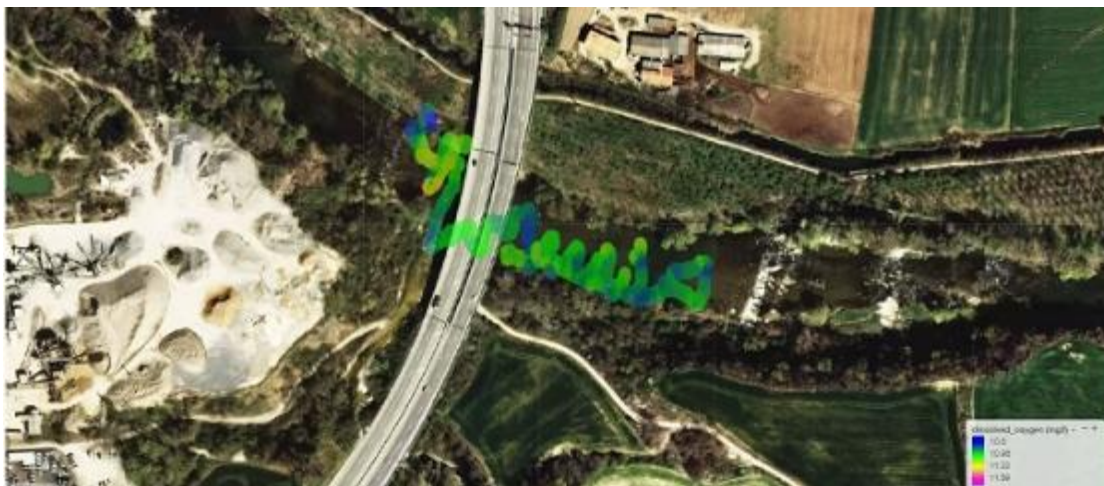
Figura 46. Ortofotomatge de la desembocadura del Sorreigs al riu Ter (Te16) amb la concentració d'oxigen dissolt (mg/L) obtinguda amb el vaixell INTCATCH (5 de març de 2019).

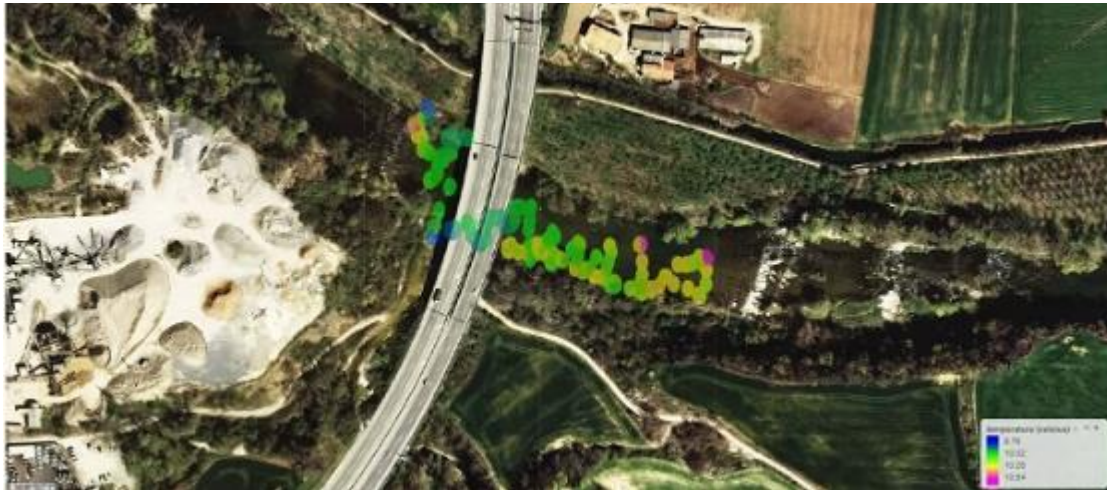
Figura 47. Ortofotomatge de la desembocadura del Sorreigs al riu Ter (Te16) amb la temperatura de l'aigua (°C) obtinguda amb el vaixell INTCATCH (5 de març de 2019).

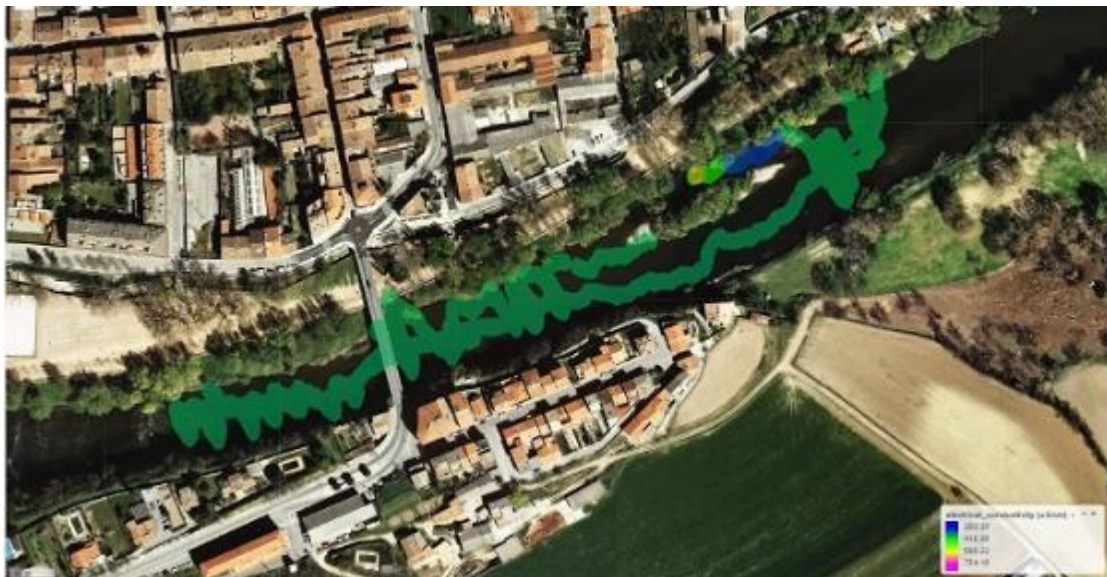
Figura 49. Ortofotomatge del passeig del Ter de Manlleu amb la concentració de conductivitat elèctrica ($\mu\text{S}/\text{cm}$) obtinguda amb el vaixell INTCATCH (19/09/19)

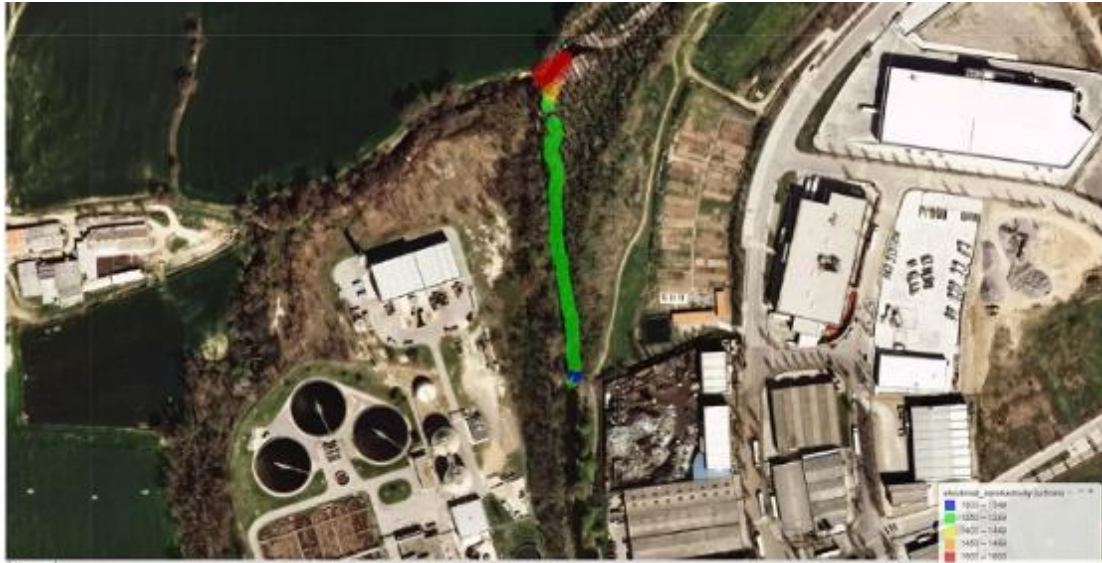
Figura 50. Ortofotomatge de la desembocadura del Rimentol al riu Gurri amb la concentració de conductivitat elèctrica ($\mu\text{S}/\text{cm}$) obtinguda amb el vaixell INTCATCH (24/04/19)

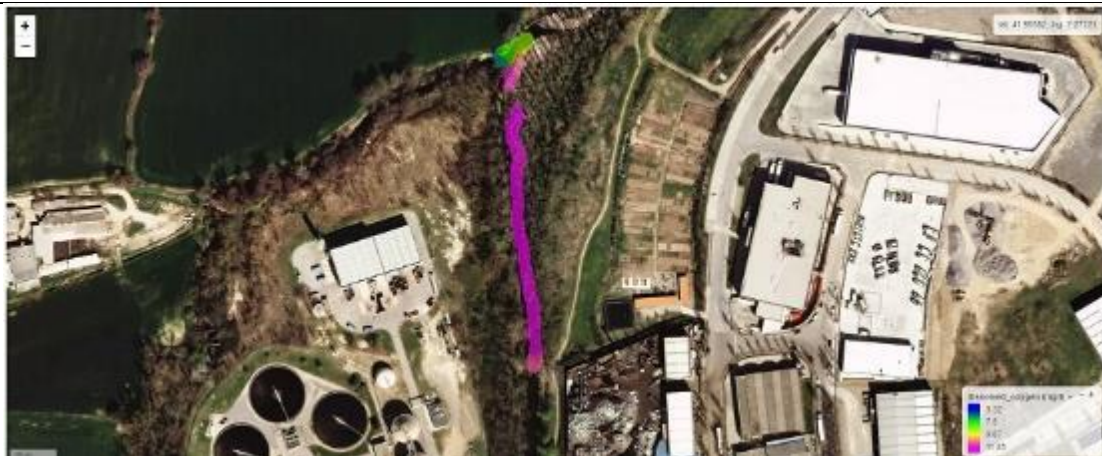
Figura 51. Ortofotomatge de la desembocadura del Rimentol al riu Gurri amb la concentració d'oxigen dissolt a l'aigua (mg/L) obtinguda amb el vaixell INTCATCH (24/04/19)

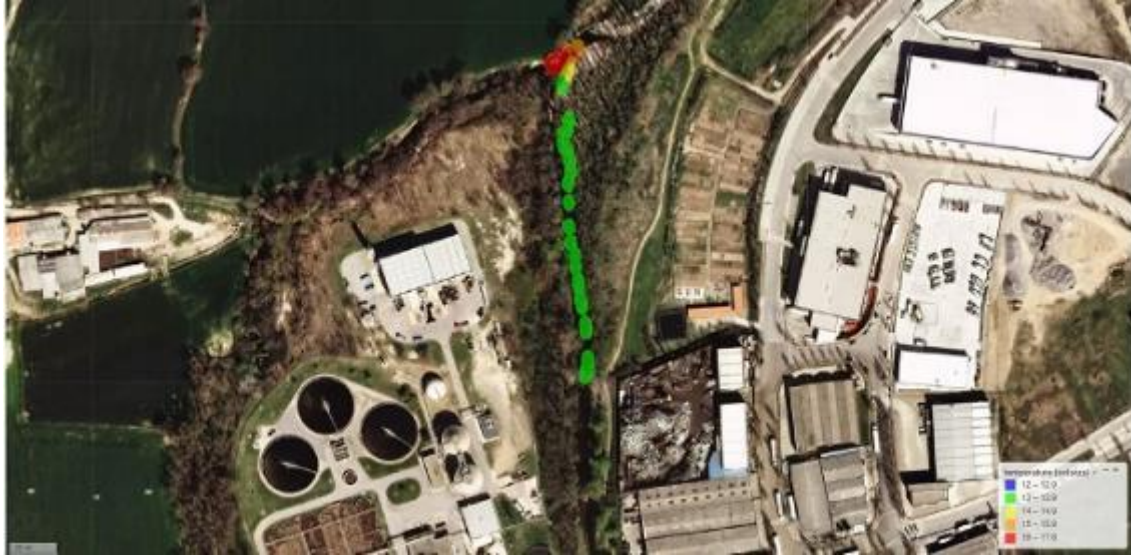
Figura 52. Ortofotomatge de la desembocadura del Rimentol al riu Gurri amb la temperatura de l'aigua (°C) obtinguda amb el vaixell INTCATCH (24/04/19)

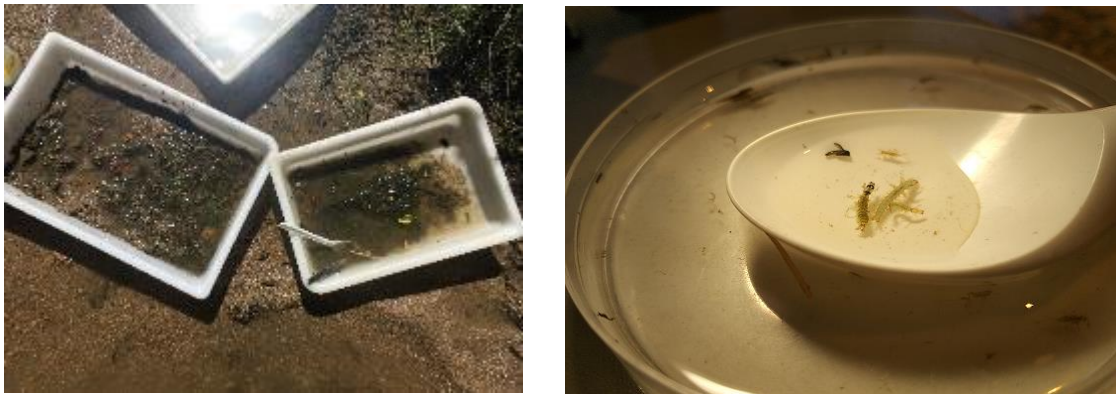
Figura 53. Mostra macroinvertebrats aquàtics en el moment de la preclassificació al camp – imatge de l'esquerra- i identificació dels macroinvertebrats al laboratori.

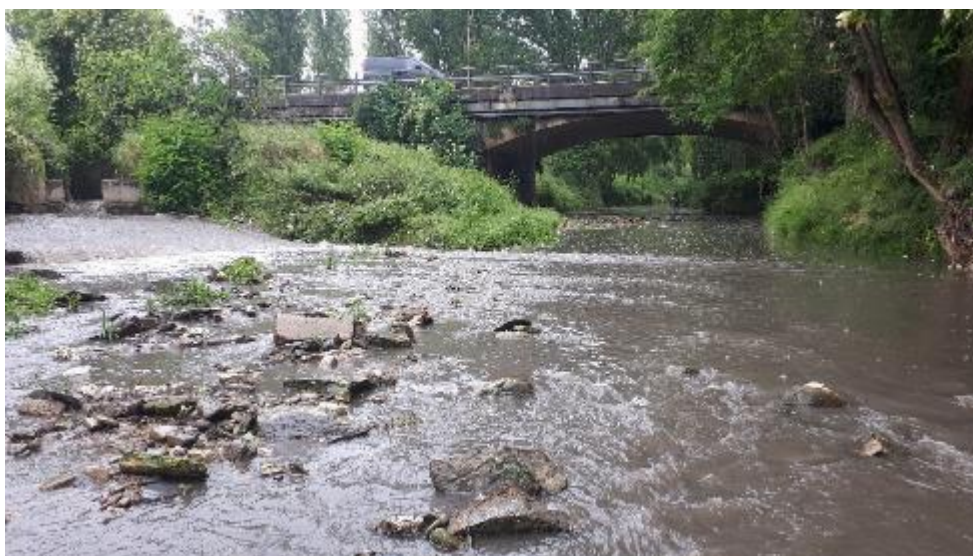
Figura 55. Sortida d'aigua residual (a l'esquerra de la imatge), a prop del punt e mostreig del Gurri a Malloles (Te6) al mostreig de primavera del 2019 (principis de juny).

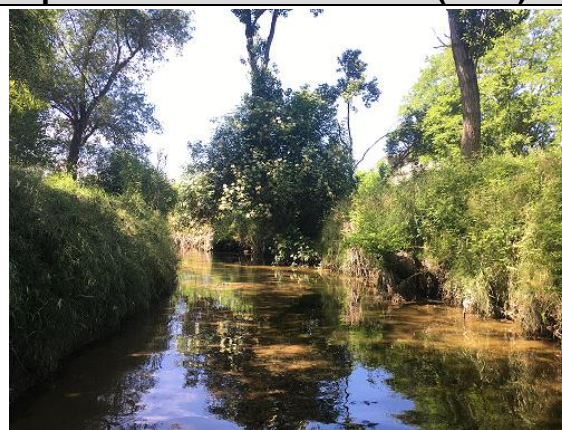
Riu Gurri a Senferm, riu amunt de Vic

QUALITAT HIDROMORFOLÒGICA: índex de qualitat del bosc de ribera (QBR)

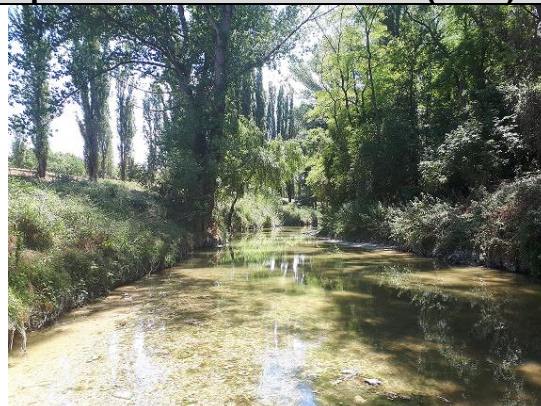
Descripció: Gurri al polígon de Malloles, aigua amunt de l'EDAR de Vic

QUALITAT HIDROMORFOLÒGICA: índex de qualitat del bosc de ribera (QBR)

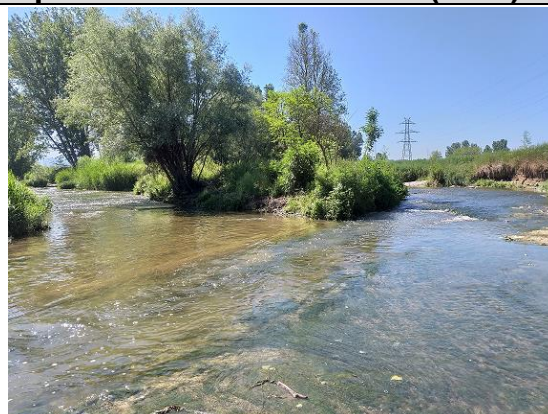
Descripció: Gurri riu avall del pont de l'Eix transversal, aigua avall de l'EDAR

QUALITAT HIDROMORFOLÒGICA: índex de qualitat del bosc de ribera (QBR)

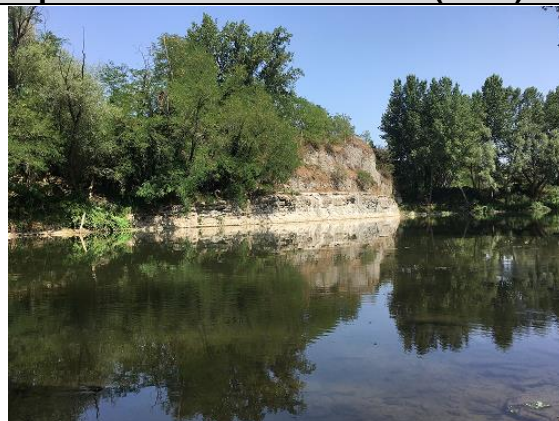
Descripció: Riu Ter avall de Manlleu, aigua avall de l'EDAR de Manlleu

QUALITAT HIDROMORFOLÒGICA: índex de qualitat del bosc de ribera (QBR)

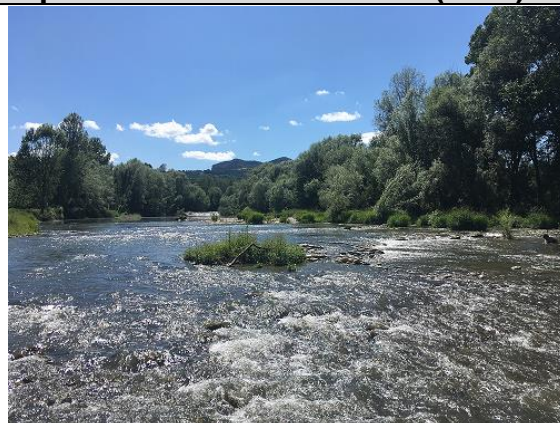
Descripció: Riu Ter al braç esquerre de l'illa del Sorral o de Gallifa, per sobre de la passera

QUALITAT HIDROMORFOLÒGICA: índex de qualitat del bosc de ribera (QBR)
