MODIFICACIÓ PUNTUAL DEL POUM DE VIC

MP02. DIVERSOS AJUSTOS NORMATIUS I CORRECCIÓ D'ERRORS MATERIALS

2.2. CATÀLEG DE BÉNS A PROTEGIR DEL MUNICIPI

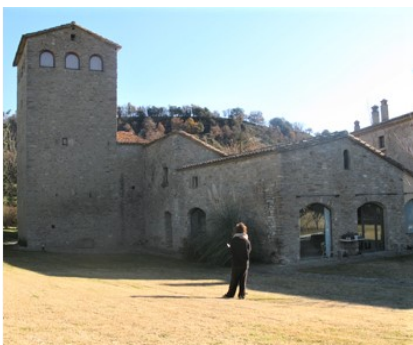
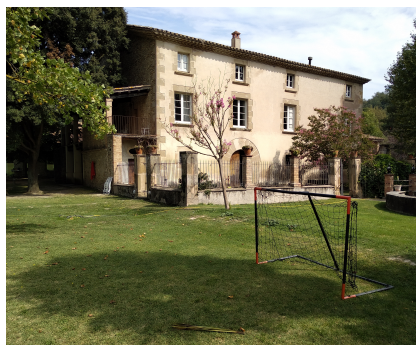
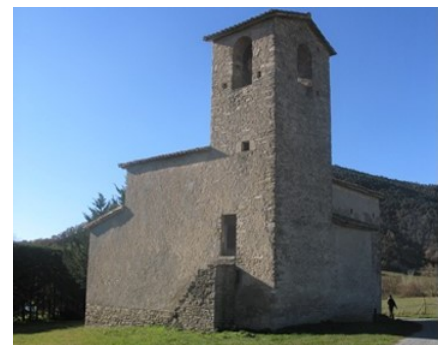
M47

Es tracta d'una masia de planta rectangular tipus 2F, amb coberta de teula àrab de dues vessants i carener perpendicular a la façana principal. En el cos principal s'hi adhereix una torre de defensa i, a través d'un pont, el volum de la Caseta del Galí.

Les façanes són planes, de pedra, amb algunes obertures emmarcades amb pedra tallada i d'altres amb llinda de fusta sense emmarcar. La porta principal és de brancals de pedra i arc rebaixat de pedra. El volum de la casa i la torre de defensa domina per damunt de la composició de les façanes. El coronament és amb ràfec inclinat amb colls de fusta i lloses de pedra a la torre.

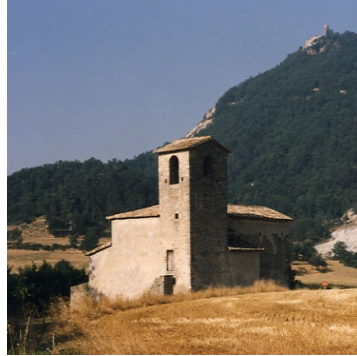
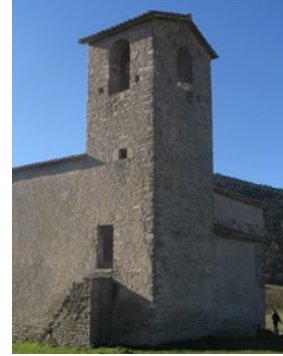
ER09

Descripció: La capella és de nau única amb la capçalera sense absis. Al mur nord de la nau hi ha una capella lateral adossada amb un campanar de torre que li fa d'espona, de planta quadrada, cobert a dues vessants i amb una finestra d'arc de mig punt a cada costat. El portal d'entrada és orientat a migdia. Als peus del temple s'hi obren finestres. L'interior és cobert amb volta quatripartita decorada amb blanc i gris. També hi ha una imatge de Sant Joan i alguna pintura al fresc en molt mal estat. Al davant del portal d'entrada hi ha un sarcòfag esculpit amb baix relleus amb elements florals i unes construccions de tipus defensiu que recorden mas Galí. Construïda amb pedra vista. L'estat de conservació és bo.

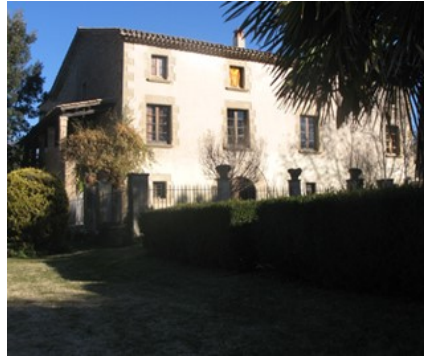
M48

Es tracta d'una gran masia de planta basilical, tipus 1D, amb coberta de teula àrab amb doble vessant. El coronament és un ràfec amb teules i peces ceràmiques. Consta de planta baixa, pis i golfes.

A la façana de migida es marquen eixos verticals i mentre que les altres no tenen cap ordenació específica. La porta d'entrada és un arc adovellat de mig punt. Algunes obertures també estan emmarcades amb llindes i brancals de pedra picada.

Un mur perimetral tanca un pati rectangular davant la façana principal de la masia. Tres portes amb reixa connecten aquest pati amb els jardins que envolten la masia i amb el camí d'accés.

Cal destacar tots els elements de pedra tallada, un relleu de Sant Jordi a la façana nord i el portal d'entrada amb la reixa. L'edificació té interès històric i és una peça que engloba diferents estils i elements arquitectònics de gran qualitat. És molt interessant pel volum que defineix el cos principal que és una mostra del tipus 1D, també pels elements arquitectònics utilitzats i pels possibles valors històrics i el conjunt que forma amb Sant Joan del Galí.

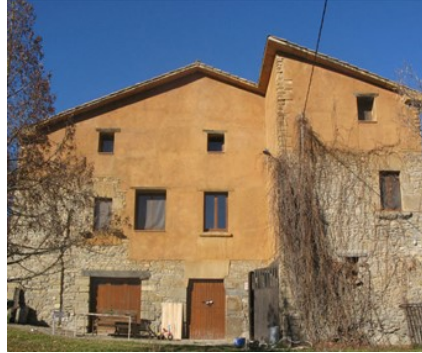
M49

L'edificació originària correspon a la tipologia 2H* de planta irregular amb una ampliació ortogonal adossada a la façana sud. Consta de planta baixa, planta primera i golfes i coberta de teula àrab, de dos vessants, amb el carener perpendicular a la façana principal. Ha estat reformada recentment, tot mantenint la seva estructura i elements arquitectònics originals.

Les façanes són planes i s'ordenen les obertures marcant eixos verticals en la façana principal, tot i que s'ha obert una nova obertura a la façana principal. El coronament antigament era amb ràfec inclinat de colls vistos i biguetes transversals, actualment s'ha substituït per plaques de ciment acolorit. Les façanes són amb pedra i tàpia amb alguna part arrebossada i pintada i els emmarcaments són amb pedra tallada o llindes de fusta.

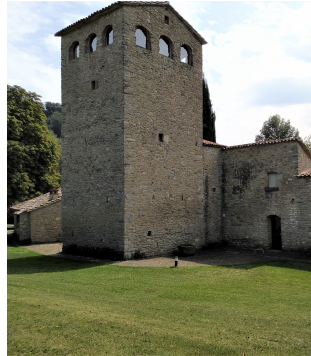
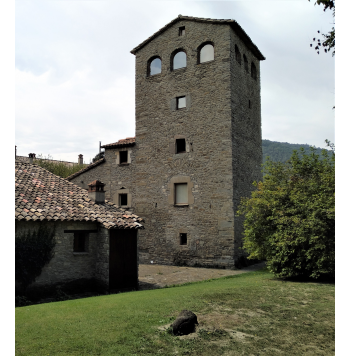
MH39

Descripció: Torre de defensa de planta quadrada, la qual consta de quatre pisos i es coberta a dos vessants, adossada a la masia El Galí. Al pis superior s'hi obren tres badius a cada costat. Element molt remarcable, ja que es tracta d'un dels exemplars més espectaculars de la comarca. Ha estat recentment restaurada.

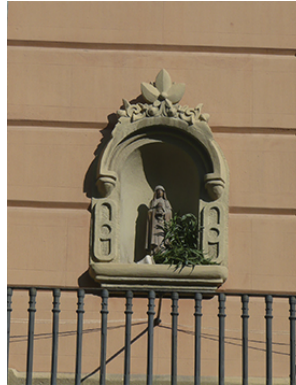
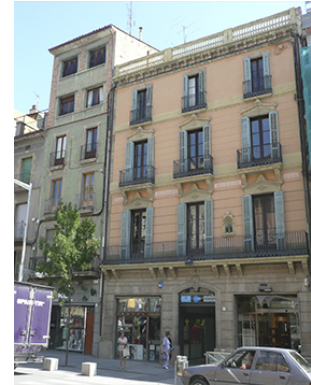
FC34

Descripció: La fornícula és de pedra i està constituïda per un arc de mig punt que incorpora formes geomètriques als brancals i motius florals a l'arc. La imatge és de terracota i correspon a Santa Clara que porta la custòdia i vesteix l'hàbit de clarissa. Actualment té el valor testimonial de record a l'antic convent de Santa Clara Vella que se situava a la plaça de Santa Clara, però ja hi era abans de la Guerra Civil del 1936 quan el passeig s'anomenava popularment passeig de Santa Clara. El conjunt és d'una gran senzillesa, tot i que sobresurten els baixos relleus de les flors que la fan pròxima a l'esperit del poble. Les flors són atribuïdes de joventut i feminitat. La imatge és minuciosa i curosament realitzada. Iconogràficament està representada portant la custòdia, amb la qual, segons la llegenda, va fer fugir els invasors musulmans.
